Monumentenwacht

**Voorkomen
is beter
dan genezen!**

Sint-E kerk

19320/2018/B

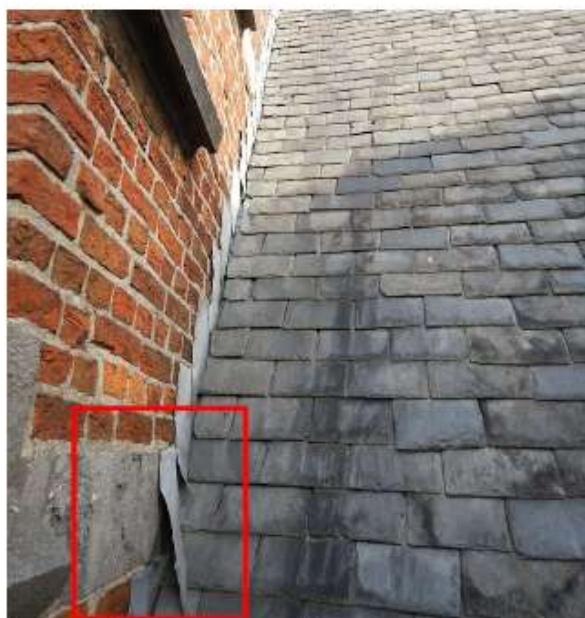
A2018/09 Dak [8]-noord: de aansluiting met de topgevel waterdicht aanwerken.

toestand	Er zijn een aantal loodloketten opgewaaid of weggevallen met plaatselijk vochtindringing tot gevolg.
toelichting advies	De loodslabben vervangen door een voeg in te slijpen, een slab vast te zetten in de muur met roestvrijstalen krammen of loodproppen en de voeg te dichten met een kalkrijke mortel.
indicatieve hoeveelheid	5 m
prioriteit	1-3 jaar
frequentie	Eenmalig
uit te voeren door	Dakwerker

Opgewaaid loodloket.
